REVISTA CFIA

EDICIÓN 237
AÑO 2009

TERREMOTO DE CINCHONA REVELÓ ERRORES CONSTRUCTIVOS

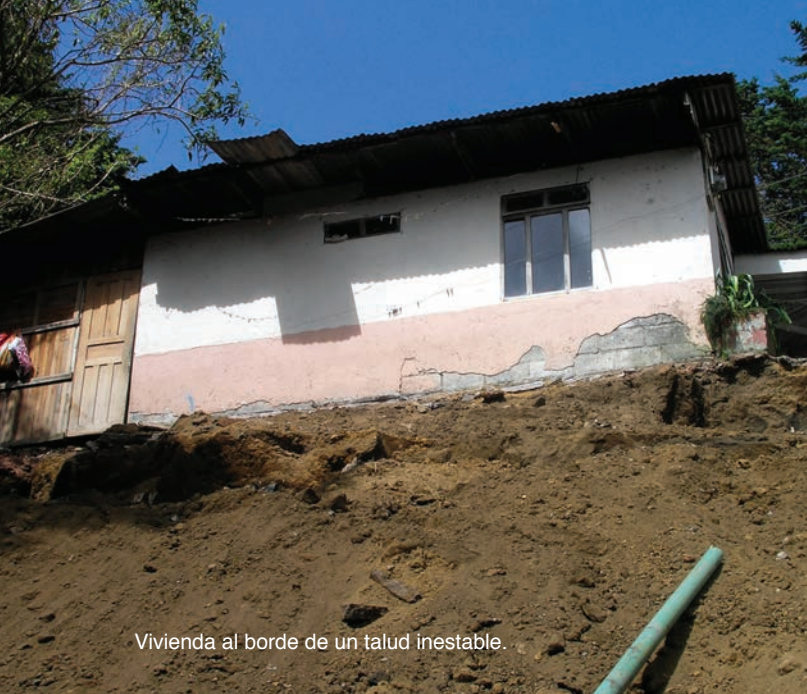
Vivienda al borde de un talud inestable.

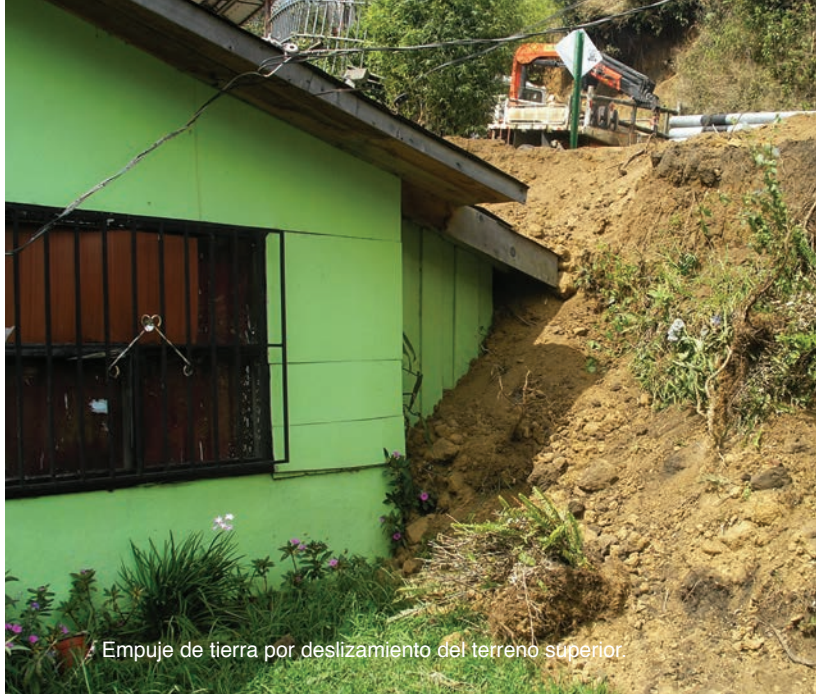
Empuje de tierra por deslizamiento del terreno superior.

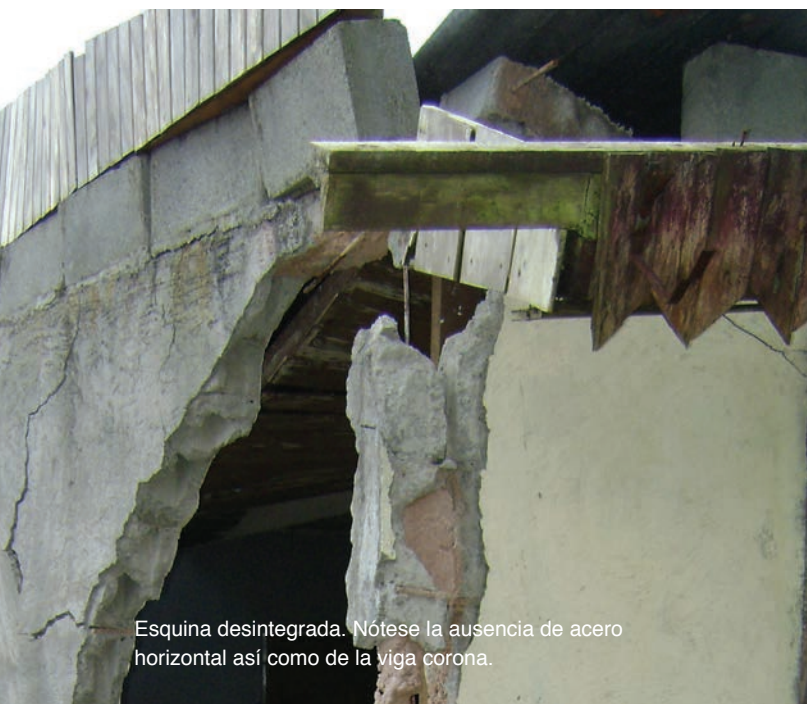
Esquina desintegrada. Nótese la ausencia de acero horizontal así como de la viga corona.

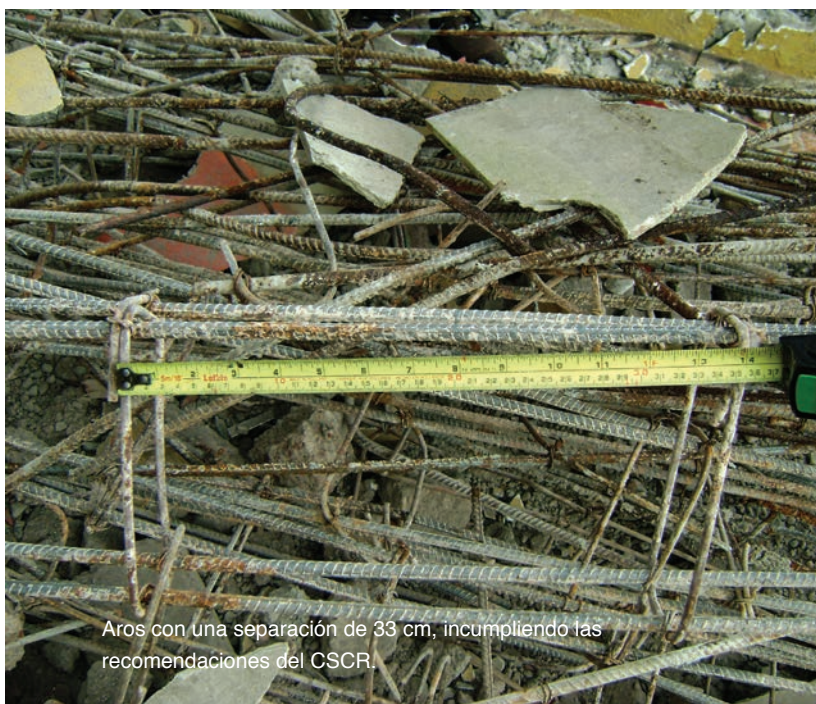
Aros con una separación de 33 cm, incumpliendo las recomendaciones del CSCR.

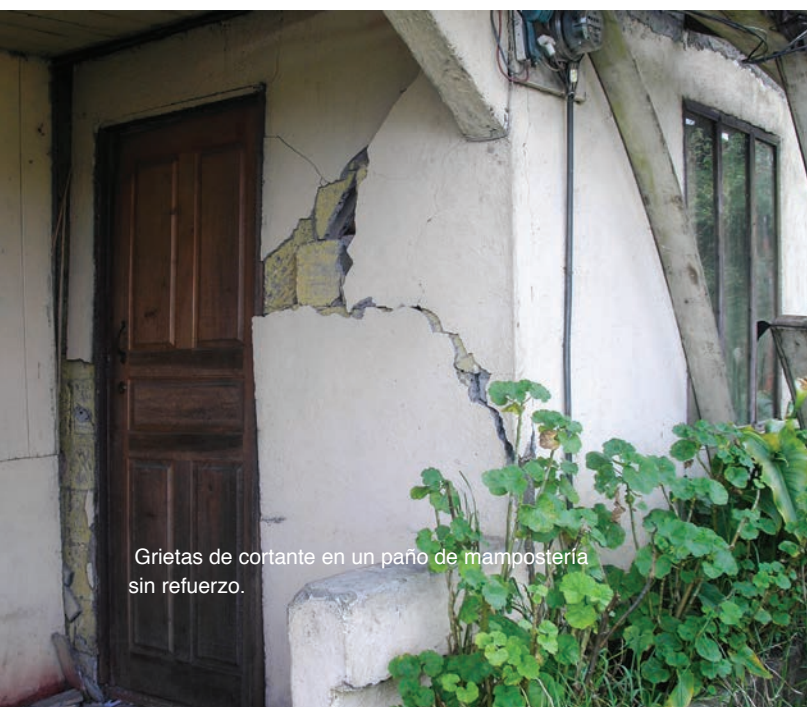
Grietas de cortante en un paño de mampostería sin refuerzo.

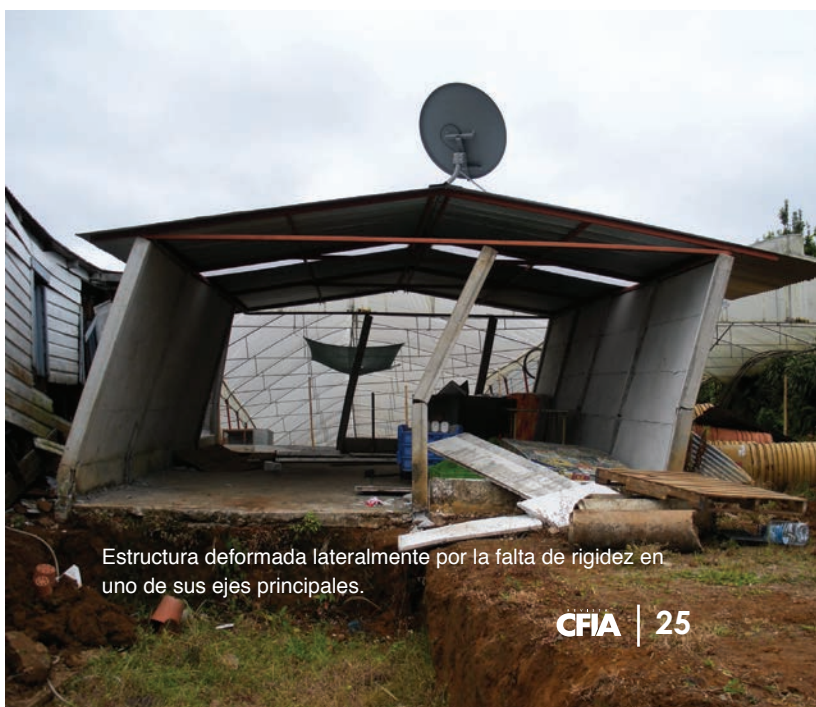
Estructura deformada lateralmente por la falta de rigidez en uno de sus ejes principales.

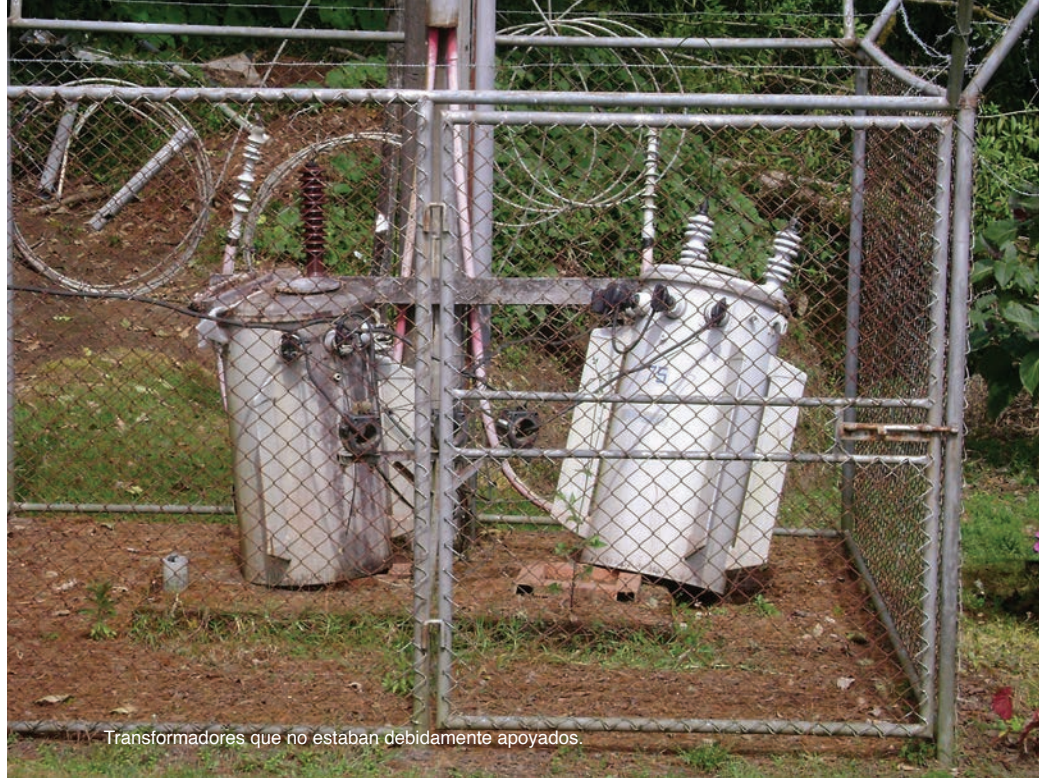
Transformadores que no estaban debidamente apoyados.

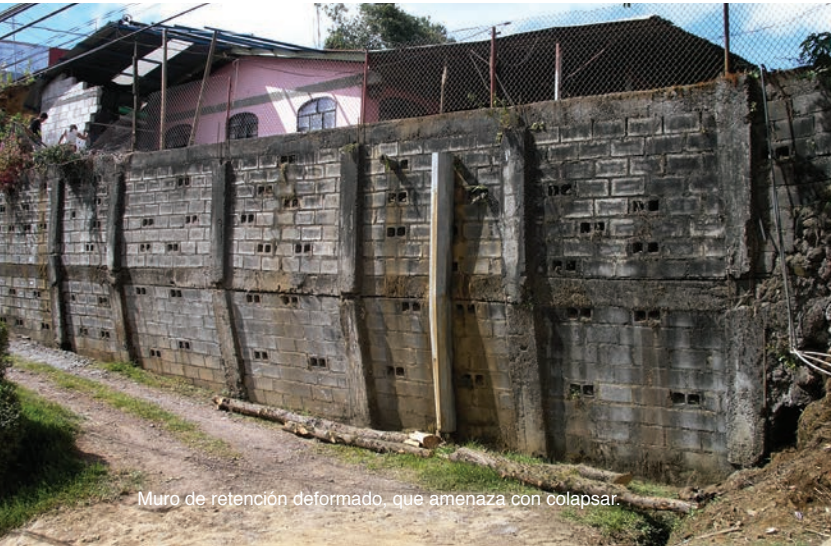
Muro de retención deformado que amenaza con colapsar.

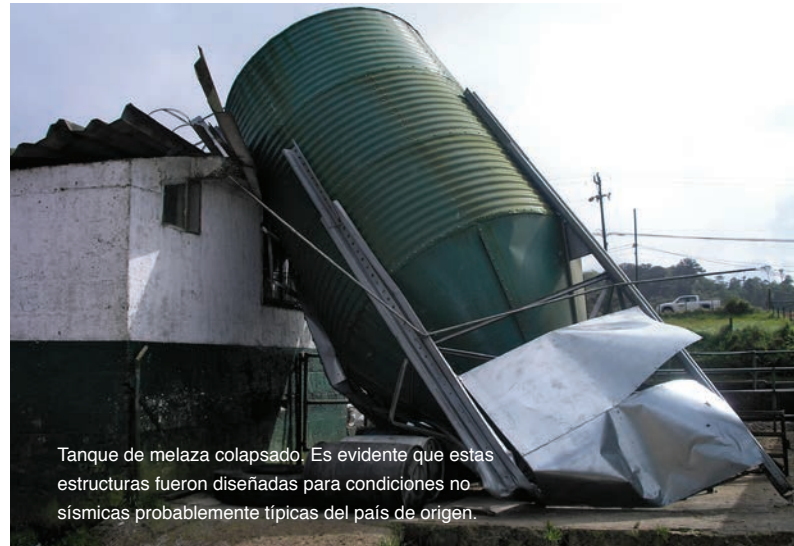
Tanque de melaza colapsado. Es evidente que estas estructuras fueron diseñadas para condiciones no sísmicas probablemente típicas del país de origen.

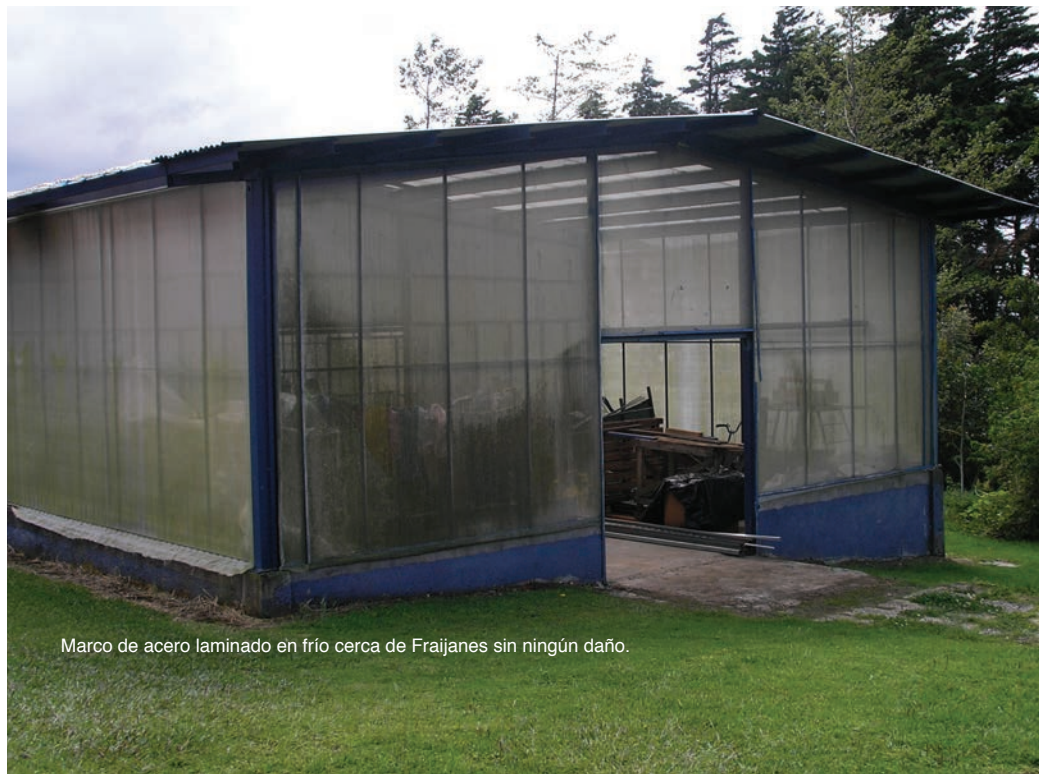
Marco de acero laminado en frío cerca de Fraijanes sin ningún daño.
