Revista del Colegio

Graduado de Ingenieros y de Arquitectos de Costa Rica

El Terremoto de Northridge, California

Año 38
No. 8/95

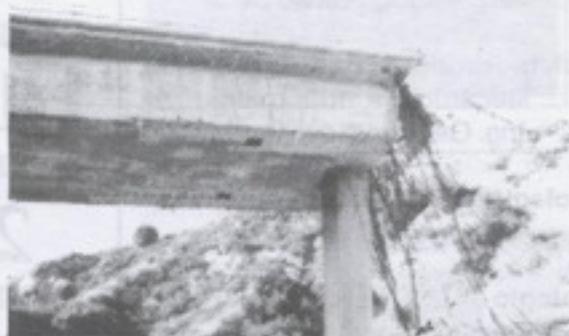
Fig. 2 El colapso de numerosos tramos de viaductos y puentes causó graves trastornos al sistema de transporte vial en la región noroeste del Gran Los Angeles.

Lo más notorio del sismo de Northridge, desde el punto de vista ingenieril, resulta la falla estructural y el colapso espectacular de obras y edificaciones de construcción reciente erigidas durante las últimas décadas: puentes y obras viales (Fig. 2), edificios de concreto reforzado (Fig. 4) y

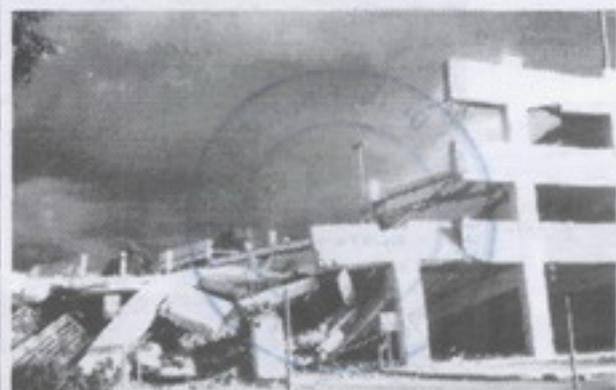
Fig. 1 Daños graves a edificaciones de construcción moderna. Colapso del estacionamiento de la California State University de 4 niveles.

En la madrugada del día lunes, 17 de enero 1994, un sismo destructivo, con epicentro cerca de la comunidad de Northridge, California, sacudió la zona de Los Angeles, California, causando daños severos a edificaciones (Fig. 1), al sistema de transportes (Fig. 2), líneas vitales y servicios públicos. La magnitud del evento se determinó en $M_s = 6,8$ y la profundidad focal en 16 km. El número de víctimas se eleva a 58 muertos y más de 1 500 heridos graves. En términos de pérdidas económicas, estimadas en US.\$30 000 millones, el sismo se considera la peor catástrofe natural en la historia de los Estados Unidos. El terremoto de Northridge ocasionó cuantiosos daños (Fig. 3) distribuidos en un área muy extensa que comprende el área epicentral centrada en Northridge y parte del Gran Los Angeles, incluyendo las comunidades de Hollywood y Santa Monica.

obras prefabricadas para estacionamiento de vehículos (Figs. 1 y 5). Sin precedentes resulta, sin embargo, la falla generalizada de conexiones soldadas viga-columna y la fractura de columnas (Fig. 6) y placas base en numerosos edificios modernos de acero estructural.

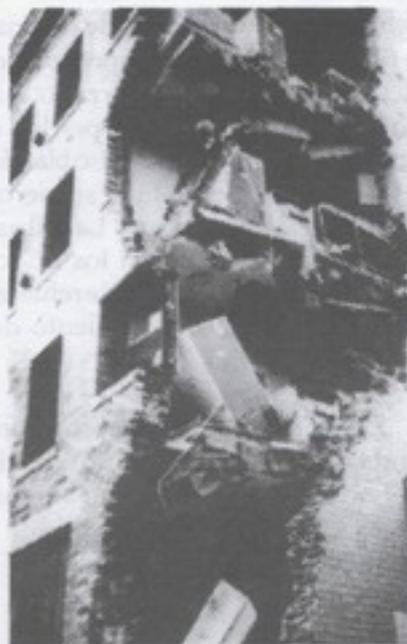
Fig.3 Colapso parcial de un edificio de 4 niveles de construcción en mampostería sin refuerzo.

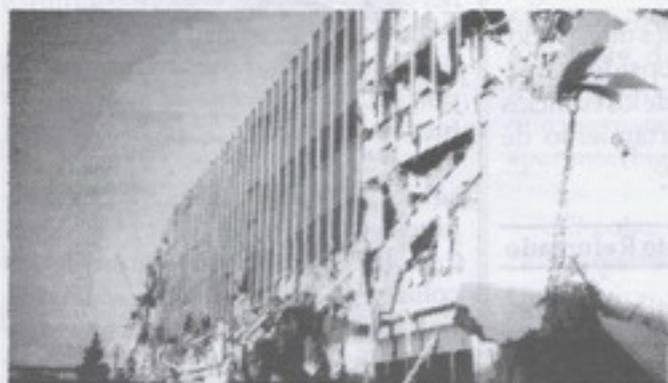
Fig.4 Edificio de oficinas de 5 niveles a base de pórticos nodúctiles de concreto reforzado. Colapso parcial del 2º nivel por efecto del piso blando y colapso total de los tramos extremos.

Fig. 4 muestra un edificio de oficinas de 5 niveles a base de pórticos no dúctiles de concreto reforzado que sufrió colapso parcial al perder el segundo nivel por efecto de piso blando. Los dos tramos extremos sufrieron colapso en toda su altura. La falla se inició probablemente en los nudos viga-columna que carecían de refuerzo transversal para confinamiento del núcleo de concreto.

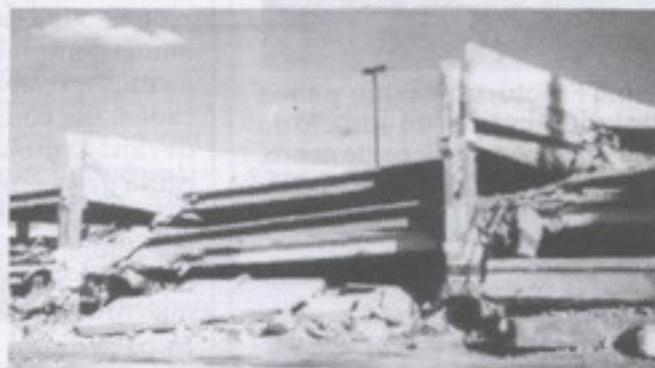
Fig.5 Colapso total de edificio de estacionamiento de 3 niveles de construcción a base de elementos prefabricados.

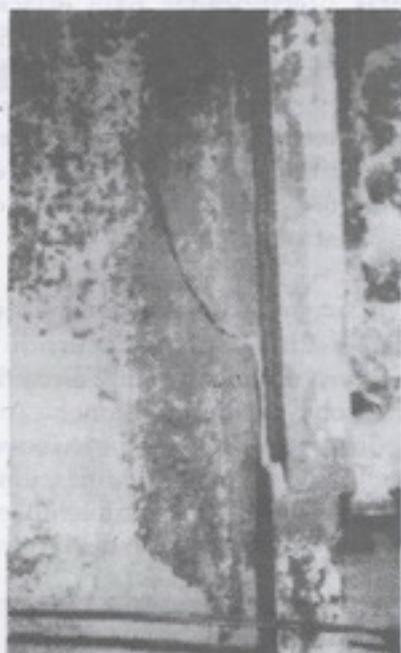
Fig. 6 Fractura del patín y alma de la columna de un edificio de 4 niveles con pórticos de acero. La obra estaba en proceso de construcción al ocurrir el sismo.

columna que en numerosos casos se extiende hacia el alma de la misma (Fig. 6). También fue frecuente la fractura de las placas base (Fig. 19) y la falla de los anclajes de las columnas. En numerosos casos, la falla se detectó en más del 90% de las conexiones a determinado nivel. Aún edificios en proceso de construcción sufrieron daño.

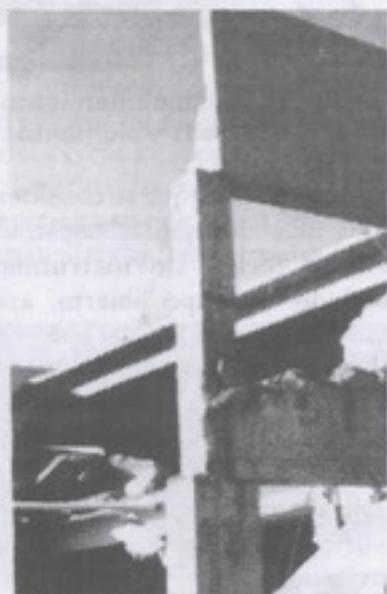
Fig. 7 Apoyo simple de vigas prefabricadas. La conexión no es capaz de proveer continuidad y transmitir momentos de flexión. Se observa la dimensión precaria del apoyo y la ausencia de dispositivos para asegurar la integridad estructural de la obra.

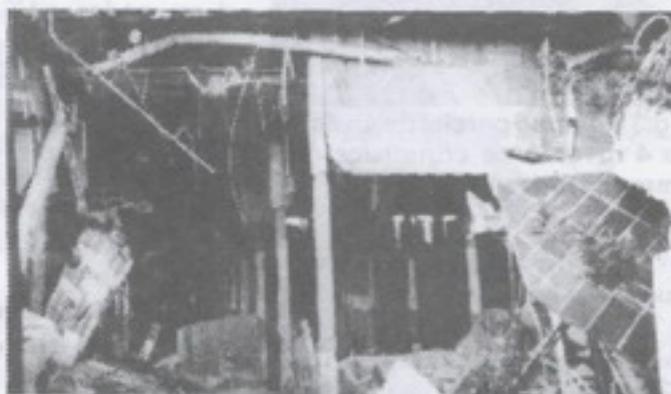
Fig. 8 Colapso de 2 niveles de éntrepiso en un edificio de tienda de departamentos. El sistema estructural consiste de losas planas nervadas apoyadas sobre columnas circulares de gran esbeltez.

La Fig. 8 muestra el colapso de una tienda de departamentos, un edificio de 3 niveles. La edificación, al igual

que la anterior, fue construida hace aproximadamente 24 años. El edificio fue estructurado a base de losas planas nervadas apoyadas sobre columnas esbeltas, un sistema que, dada su alta flexibilidad y reducida acción de pórtico, no es adecuado para resistir fuerzas laterales y es extremadamente vulnerable a las acciones sísmicas. No se incluyeron muros de cortante. Dos niveles de losas fallaron por cizallamiento, se desprendieron de las columnas y sufrieron colapso (Fig. 8). Entre losa plana y columna no existe una conexión efectiva; en la Fig. 9 se observa que en la conexión losa-columna no se dispusieron barras de refuerzo para continuidad, ni perfiles de acero para mejorar la capacidad al cortante y punzonamiento. De hecho,

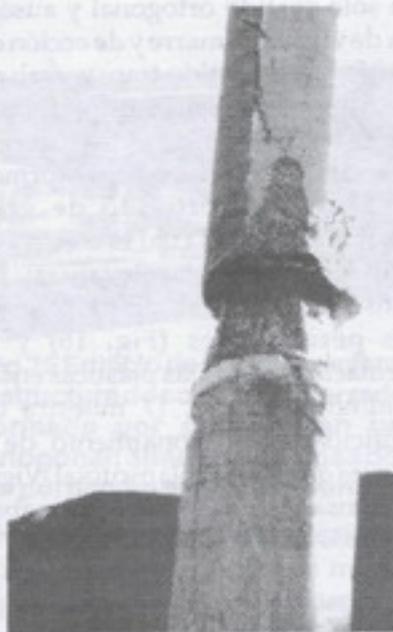
Fig.9 Columna correspondiente al edificio mostrado en la Fig.8. La conexión losa plana-columna carece de barras de refuerzo para proveer continuidad; no existen perfiles de acero para mejorar la resistencia a cortante y punzonamiento. La conexión no es capaz de proveer ni siquiera una débil acción de pórtico.

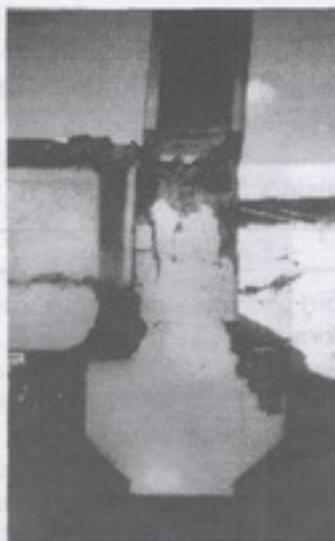
Fig.10 Apoyo simple de vigas prefabricadas sobre ménsulas dispuestas en las columnas. No se dispusieron barras de acero para proveer continuidad.

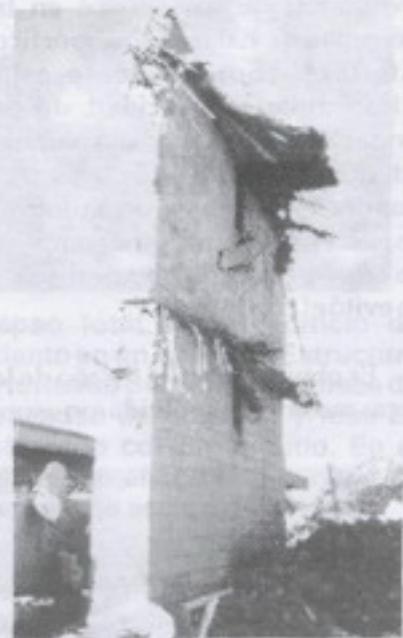
Fig.11 Muro estructural de corte correspondiente al edificio de estacionamiento mostrado en la Fig. 5. Debido al anclaje deficiente muro diafragma, la estructura se desprendió y sufrió colapso; el muro fue inefectivo y permaneció en pie sin daño aparente.

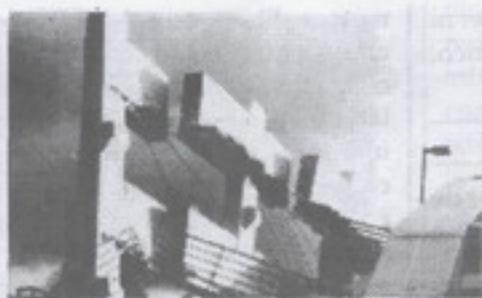
Fig.12 Columnas de formas T-múltiple que forman los pórticos exteriores norte-sur del edificio de estacionamiento CalState. Se observan las ménsulas que proveían apoyo simple a las vigas prefabricadas. La conexión no provee continuidad y no tiene capacidad para asegurar la integridad estructural. No existe conexión efectiva entre columnas-portal adyacentes.

múltiple-T, que actúan por lo tanto como elementos en voladizo (Fig. 12). El colapso se inició probablemente con la falla de las columnas interiores que carecían de capacidad para ab-

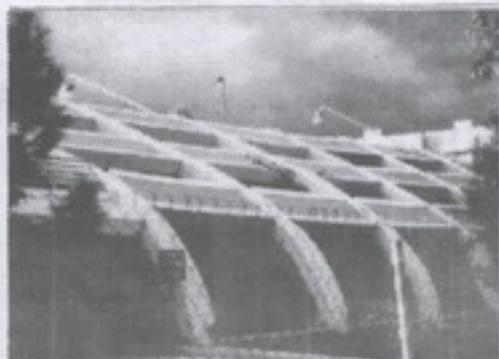
Fig.13 Deformación de los pórticos exteriores este-oeste del edificio mostrada en la Fig.1. Sorprende la alta capacidad de deformación de las columnas; no obstante, la excelente ductilidad de los elementos verticales no compensó los errores conceptuales de estructuración, ni evitó el colapso de la obra.

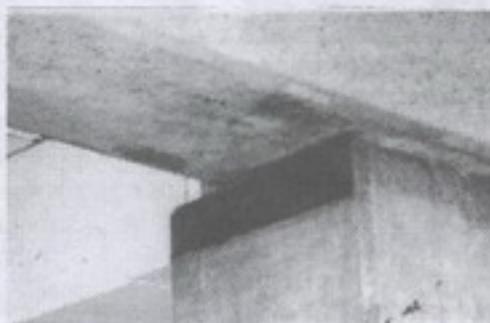
Fig.14 Apoyo simple y conexión seca viga-columna mediante soldadura de perfiles y anclajes de acero.

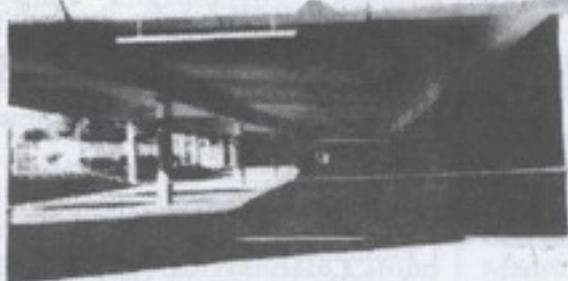
Fig.15 Edificio de estacionamiento de dos niveles. Estructura de concreto reforzado colado en sitio, formada por pórticos en un sólo sentido ortogonal; ausencia de vigas de amarre y acción de pórtico en el sentido transversal.

También en edificios de estacionamiento de concreto reforzado colado in situ, que sufrieron daño estructural severo, se observan errores de concepto en la estructuración. En la Fig. 15, un estacionamiento de dos niveles, se observa el sistema resistente: pórticos formados por vigas y columnas en

un sólo sentido ortogonal y ausencia de vigas de amarre y de acción de pórtico en el sentido transversal; no se dispusieron muros estructurales de corte para resistir las fuerzas laterales. Columnas esbeltas forman un sistema aporricado de gran flexibilidad, en el cual el efecto P-d adquiere especial relevancia; las consecuencias son desplazamientos permanentes (Fig. 16) y la formación de rótulas plásticas en las columnas. La Fig. 17 muestra un edificio de estacionamiento de 4 niveles que sufrió colapso total. Vigas postensadas de gran luz formaban pórticos en un sentido ortogonal; la

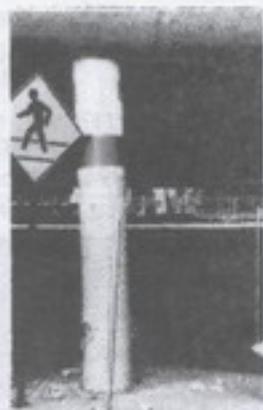
Fig.16 Formación de rótulas plásticas en las columnas y deformación permanente del sistema. Corresponde a la obra mostrada en la Fig.15

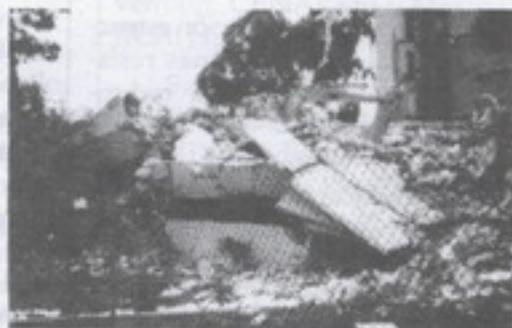
Fig.17 Colapso total de un edificio de estacionamiento en un hospital. Estructura de 4 niveles formado por pórticos a base de vigas postensadas de gran luz y losa de concreto reforzado colada en sitio. En el sentido transversal el sistema carecía de vigas de amarre y de acción de pórtico.

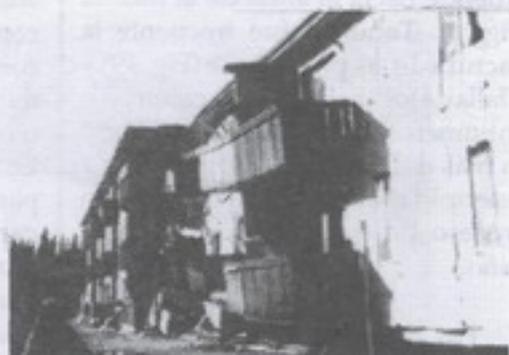
Fig.20 Colapso parcial de un edificio de viviendas en condominio. Falla del primer nivel por efecto del piso blando. Estructura a base de artesanado de madera y doble revestimiento con láminas de madera contrachapada.

También numerosos edificios de vivienda en condominio sufrieron colapso. Los edificios en referencia son frecuentemente de 3 niveles a base de artesonado de madera con revestimientos de madera contrachapada (Fig. 20) En la planta baja se dispone de espacio abierto para estacionamiento de vehículos y

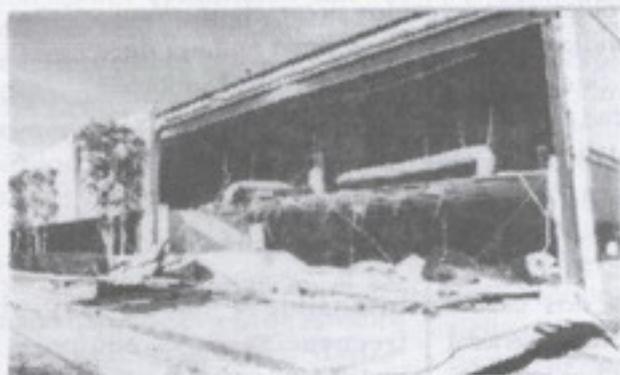
Fig.21 Colapso parcial de un edificio de construcción tilt-up. Las paredes exteriores se desprendieron y colapsaron debido a anclajes y conexiones deficientes entre paredes y el diafragma formado por la estructura de techo.

Edificios construidos mediante el sistema tilt-up sufrieron también colapso parcial debido a conexiones y anclajes deficientes entre las paredes y el diafragma formado por la estructura del techo (Fig. 21).
